DEUX DONJONS CONSTRUITS AUTOUR DE L'AN MIL EN TOURAINE

LANGEAIS ET LOCHES

LA TOUR MAÎTRESSE DU DONJON DE LOCHES

par Jean MESQUI *

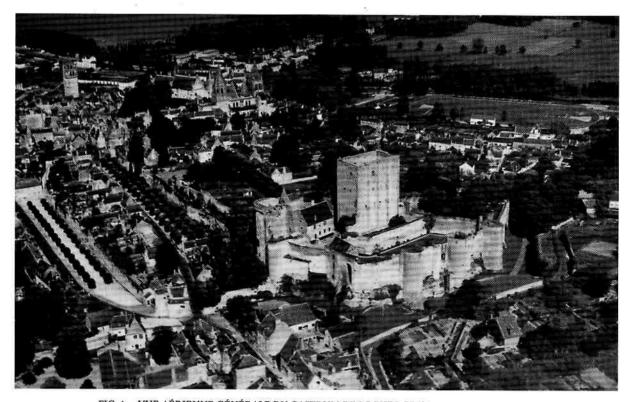
FIG. 1. – VUE AÉRIENNE GÉNÉRALE DU CASTRUM DE LOCHES, PRISE DEPUIS LE SUD-EST

Au premier plan, le Donjon, dominé par la tour maîtresse.

En arrière-plan, la collégiale Notre-Dame, aujourd'hui église Saint-Ours, et derrière elle le palais royal ou Logis.

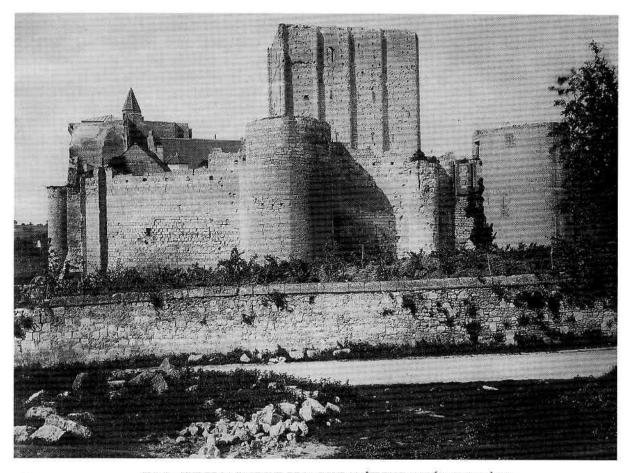
FIG. 7. – VUE DE LA FACE SUD DE LA TOUR MAÎTRESSE AU DÉBUT DU SIÈCLE

Cette photographie montre bien, avant toute restauration de l'édifice,
la distinction entre les parements bombardés et les parements rénovés dès le Moyen Âge.

LES IMPACTS DE BOULETS SUR LA FACE MÉRIDIONALE. Le parement a fait l'objet de multiples dégradations, puis de multiples restaurations. L'une des dégradations les plus spectaculaires est celle qui a affecté toute la face méridionale (pl. 2, nº 2) : le parement y est littéralement constellé de marques d'impacts, dont la densité va décroissant de l'est à l'ouest et du haut en bas. Heureusement, aucune restauration n'a encore fait disparaître ce témoin d'un siège, celui de 1194 ou celui de 1205; mais on note que le parement de la partie est du niveau 3 est dépourvu de toute trace d'impact. Cette surface de parement sans impacts résulte donc d'une restauration après le bombardement de la tour ; l'examen des photographies anciennes permet d'affirmer que cette reprise fut pratiquée avant les campagnes des restauration du XXe siècle ; on a tout lieu de penser

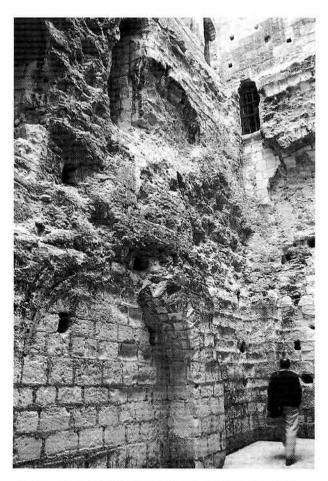
FIG. 11. – VUE DES RESTES DE L'ESCALIER DE LA FACE SUD ; AU PREMIER PLAN, ARCADE A5 RETOMBANT SUR UN PILASTRE, AU SECOND PLAN VESTIGES DE L'ARCADES A6

Au-dessus, la porte P4 conduisant à la galerie des graffitis.

LES REPRISES LIÉES AUX ESCALIERS DES FACES SUD ET OUEST AU NIVEAU O DE LA GROSSE TOUR. Il existe sur la face méridionale un pilastre supportant les retombées de deux arcatures plein cintre destinées à supporter un escalier en débord sur le nu du mur (pl. 3, nº 4). Bien que les pierres en aient été totalement arrachées, cet escalier est encore lisible dans la structure du mur ; l'arcature occidentale A6 (pl. 1) qui le porte est bien intégrée dans la maçonnerie, ainsi que le pilastre. En revanche, l'arcature orientale A5 a disparu en grande partie ; ceci permet de déceler qu'elle était seulement plaquée sur le mur, comme si l'escalier avait été interrompu à mi-hauteur de l'élévation actuelle. Selon toute probabilité, un escalier de bois devait, de toute façon, le prolonger jusqu'au niveau du sol (fig. 11).

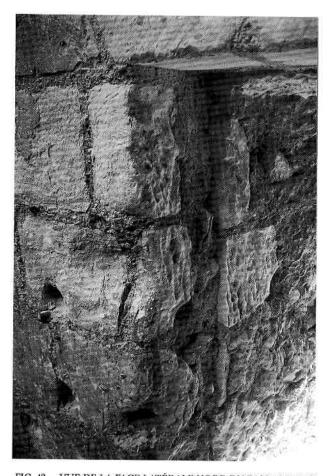
FIG. 13. – VUE DE LA FACE LATÉRALE NORD DU PASSAGE P7-P8

Le collage de parement est net,
grâce à la coupe réalisée plus tard pour accéder à la tour D.

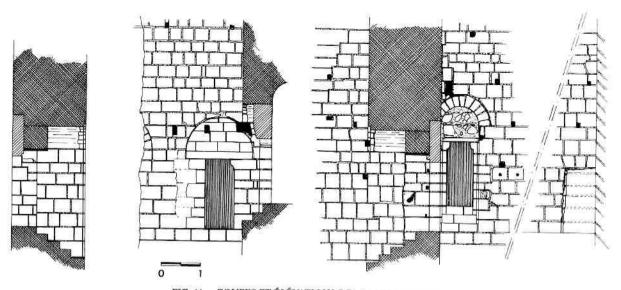
FIG. 14. – COUPES ET ÉLÉVATIONS DES PORTES P5 ET P6

De gauche à droite, coupe de la porte P5 suivant un axe sud-nord ; élévation de la porte P5 prise du sud ; coupe de la porte P5 suivant un axe nord-sud et élévation de la porte P6 depuis l'ouest ; élévation de la porte P7 depuis l'ouest.

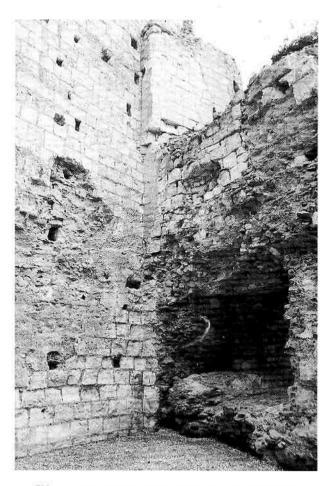
FIG. 16. – VUE DU RACCORD NORD DE LA COURTINE F AVEC LA TOUR MAÎTRESSE

On distingue bien le départ primitif de la courtine perpendiculairement à la tour, et le raccordement d'un mur plus tardif, biais, dans lequel a été pratiquée une niche en partie basse. La partie haute est entièrement collée à la maçonnerie primitive de la tour maîtresse.

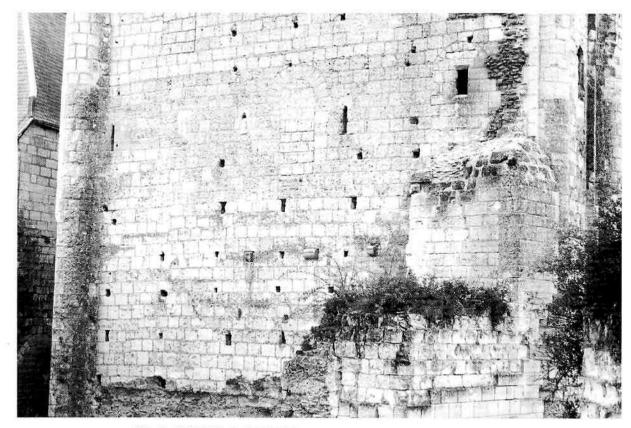
FIG. 17. - VUE DE LA FACE OUEST DE LA TOUR, PRISE DEPUIS LE SUD-OUEST

On reconnaît la porte P11 bouchée, et, au-dessous, les trous de boulin du balcon de bois qui y conduisait; à quelques assises au-dessous encore, les trois consoles insérées dans la maçonnerie pour supporter des contrefiches.

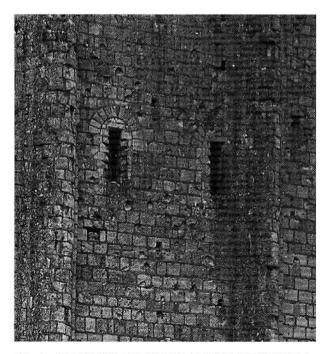
FIG. 19. – VUE EXTÉRIEURE DE DEUX FENÊTRES DU NIVEAU 2, DANS LEUR ÉTAT AVANT RESTAURATIONS RÉCENTES

On distingue fort bien le remplissage des baies plein cintre primitives, réalisé dans une appareil différent de l'appareil primitif; les nouveaux piédroits étaient pourvus de grilles de fer dont subsistaient les arrachements (leurs stigmates ont disparu lors de la dernière restauration, malheureusement).

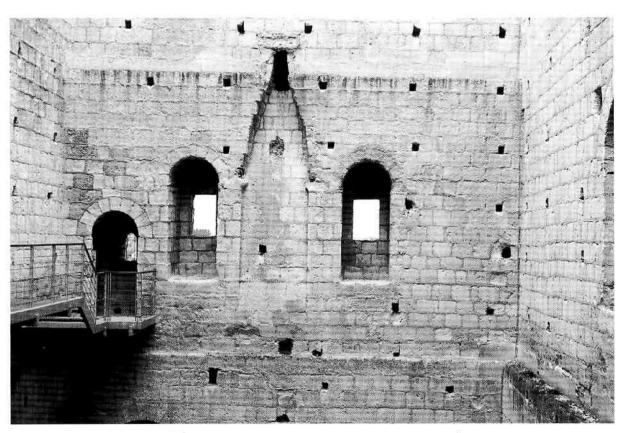
FIG. 20. – VUE INTÉRIEURE DES BAIES F21 ET F22 ENCADRANT LA CHEMINÉE DU NIVEAU 2

D'une façon générale, les encadrements de fenêtres frappent par la largeur de leurs tableaux extérieurs, qui est d'environ un mètre. Cette largeur inusuelle prouve que les constructeurs aménagèrent des châssis dormants de bois, sinon de pierre, pour clore les baies : ces châssis ont été remplacés, comme on l'a vu, par des encadrements de pierre postérieurs.

Deux d'entre elles seulement présentent encore leurs dispositions primitives : les fenêtres F21 et F22, à vrai-dire de petite taille ouvrant dans la face occidentale au niveau 2. Sous l'archivolte extérieure prend place un tympan de pierre semi-circulaire délimitant une ouverture rectangulaire, le tympan reposant sur les extrémités des piédroits des baies (fig. 20).

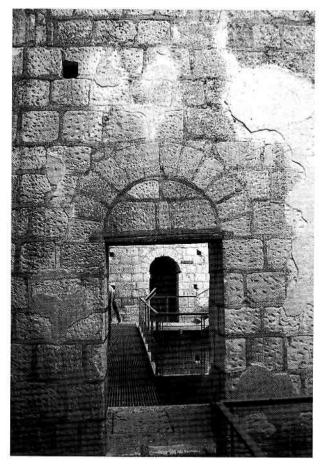
FIG. 21. – VUE PRISE DEPUIS LE NORD DE LA PORTE P14
DE LA CHAPELLE AVEC SON LINTEAU DE BOIS SUPPORTANT
UN TYMPAN DE PIERRES D'APPAREIL

En arrière-plan, la porte P16 : on reconnaît les encoches du linteau de bois.

À la porte de la galerie G4 au niveau 3, un linteau en pierre de belle taille délimite la porte, allégé par un arc de décharge. Beaucoup d'autres portes de l'édifice

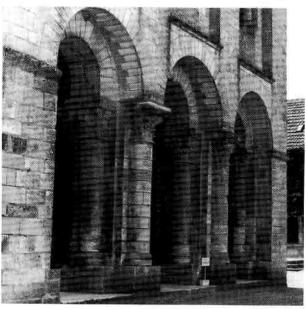
FIG. 27. – VUE DE LA BASE DE LA TOUR-PORCHE DE SAINT-BENOÎT-SUR-LOIRE, DATÉE DU PREMIER TIERS DU XI° SIÈCLE On note en particulier les colonnes à chapiteaux collées

sur des dosserets.

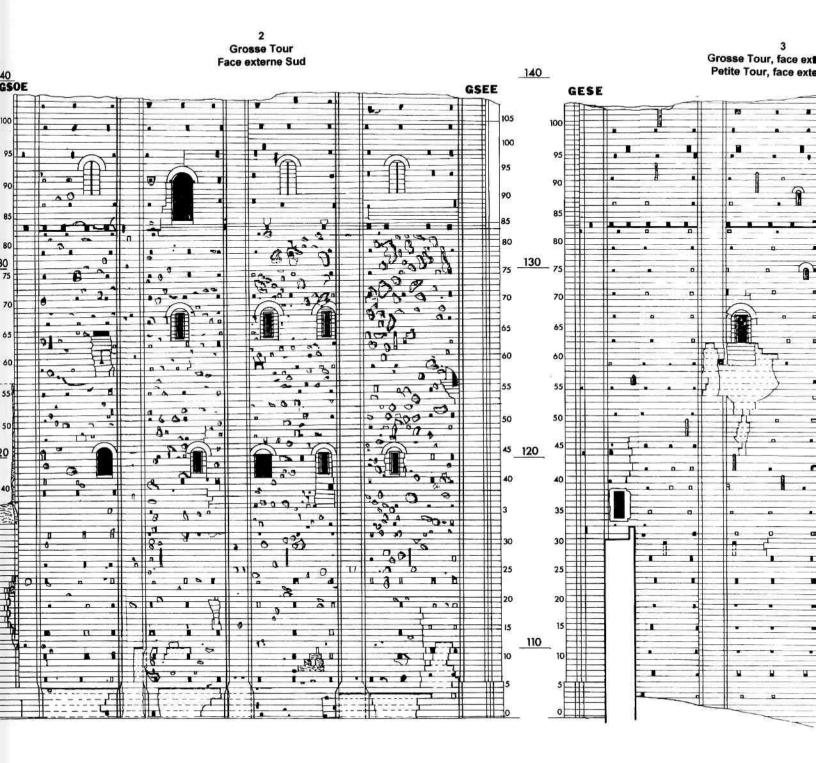
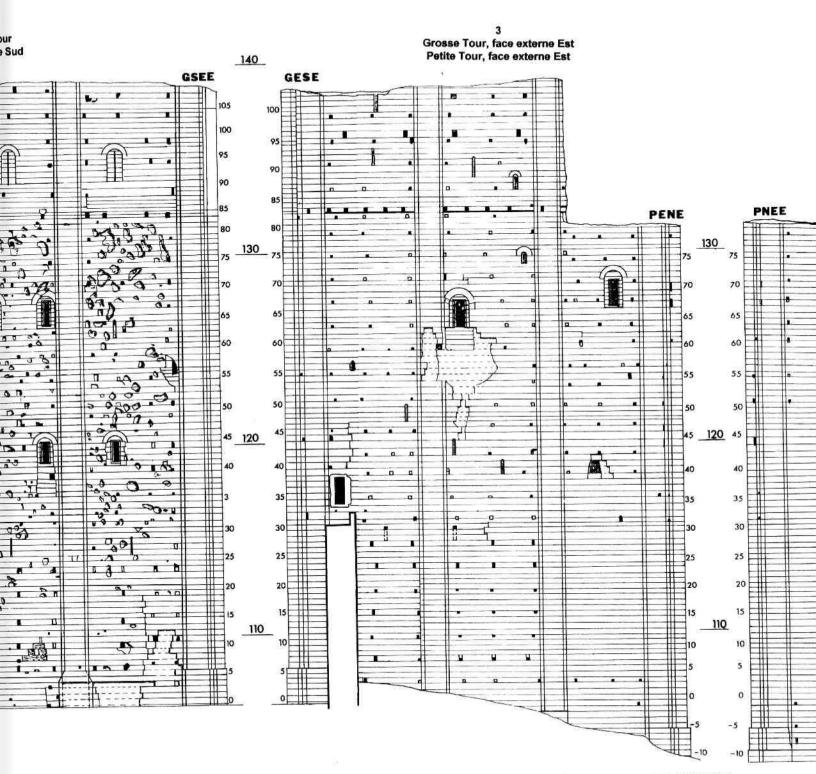
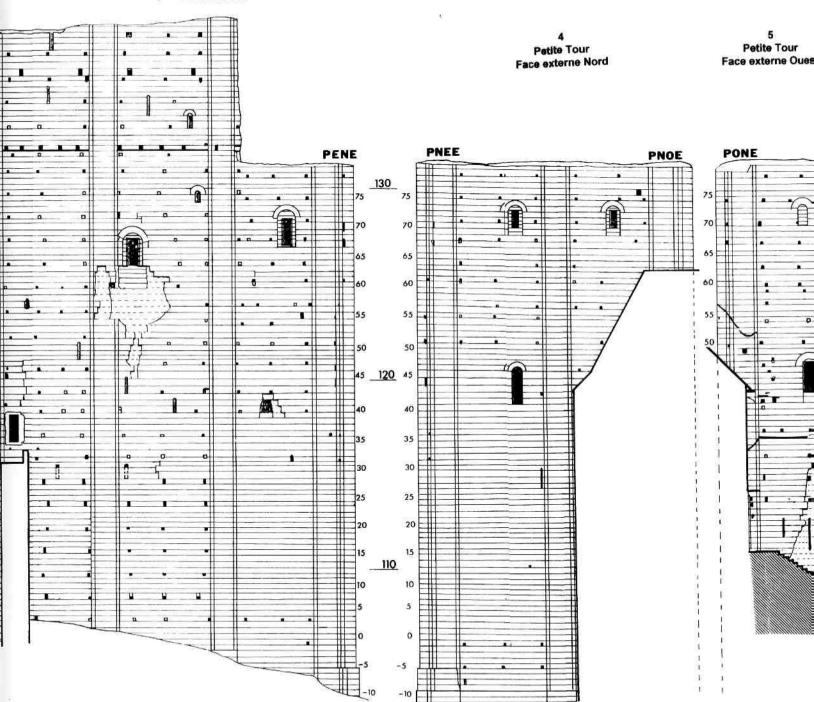
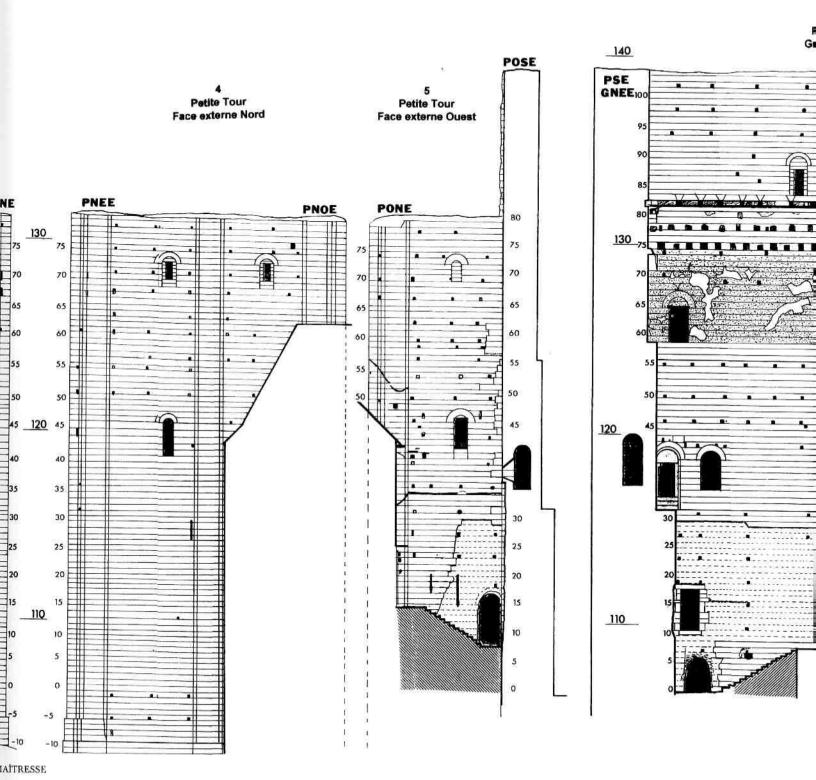
PL. 2. – ÉLÉVATIONS EXTÉRIEURES DE LA TOUR MAÎTRESSE

3
Grosse Tour, face externe Est
Petite Tour, face externe Est

Petite Tour, face interne Sud Grosse Tour, face externe Nord POSE PSO PSE GNEE Petite Tour Face externe Ouest PONE PNOE

Petite tour — Niveau 2. Le pendage des assises de la face septentrionale de la petite tour ne se dément pas à l'étage supérieur ; les constructeurs l'ont assimilé et admis. Il n'en reste pas moins que le raccord avec la grosse tour à l'ouest s'effectua de façon difficile : la discontinuité (v) prouve que les constructeurs commencèrent de construire, au-dessus de l'assise 57 PONE, cinq assises en continuité avec celles de la grosse tour, prolongées par des assises en cohérence avec les autres faces de la petite tour. Au-dessus, les parements sont en concordance, à l'intérieur comme à l'extérieur (pl. 2 et 3)
